5 原因不明の瞬時漏電を解決した事例

設備お悩み解決委員会

相談4

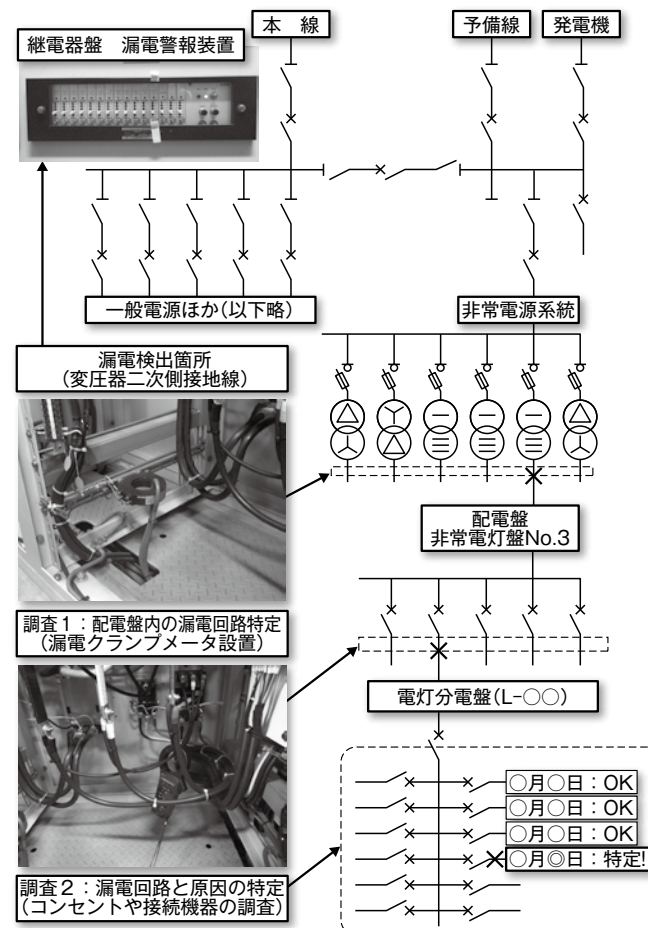
図1 電力系統の概略図と今回の作業内容

今回紹介する事例の電力系統の略図と作業内容は、図1のとおりです。

調査1で配電盤内での漏電回路を特定し、

調査2で電灯分電盤内の漏電回路の特定と問題

解決を行いました。

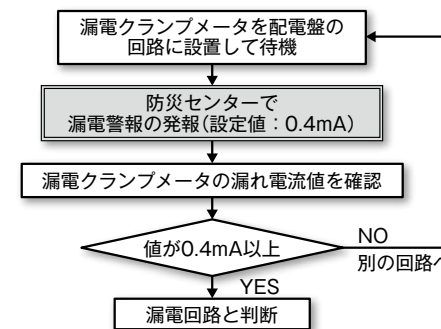
図2 漏電回路特定の作業フロー

作業に必要な測定器は、ピークホールド機能付きの漏電クランプメータです。これを回路に設置し、漏電警報が発報するのを待ちました。

作業手順は図2のとおりで、この作業を繰り返した結果、ある病棟の4階の電灯分電盤で漏電が発生していることが特定できました。

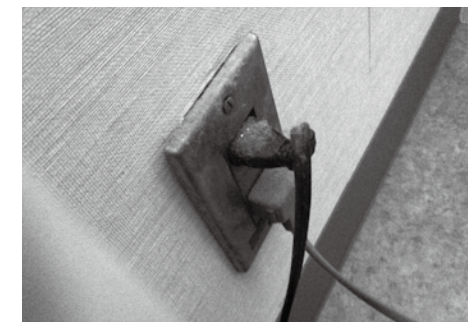
写真1 ほこりを被っているコンセントプラグ

なお、今回の確認作業の途中で、ある病室のベッド下のコンセントプラグにほこりが堆積しているのを発見しました(写真1)。当初、これが原因では？と疑いましたが、調べた結果、漏電とは関係ありませんでした。

ただし、放置しておくとう着したほこりと湿気によるプラグの両極間での火花放電・発火するト

ラッキング現象のおそれがある状態でしたので、トラブル発生前に発見できたのは幸運でした。

漏電の原因は先のベッド1台とは限らず、また、コンセントの外観点検も必要と判断し、病院側に残りの全室も点検する提案をしました。
