お悩み相談室

23 空調機フィンの腐食事例

相談 22

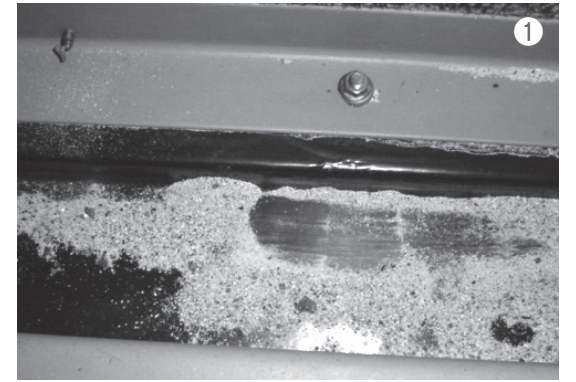
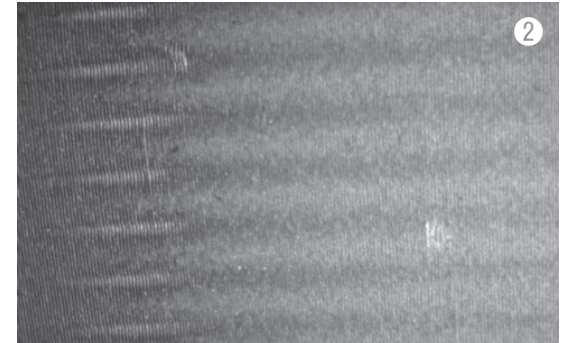
写真1 空調機内の異物

砂状の異物は、図1の①と②で発見されました（写真1）。①では温水コイルの底部に堆積してお

り、②では冷水コイルのフィン表面を覆っていました。この異物がAHU外部から機内に侵入したとすれば、二つのフィルタを通過したことになります。しかし、フィルタ表面に異物の付着はなく、破損も見られませんでした。調査ではコイルの状態についても確認しましたが、アルミニウム製のフィンは金属の光沢がなくなり、容易に折れてしまうほどろく変質していました。

建物内のAHUをすべて調査した結果、数台の機内から同様の異物が見つかりました。こうしたAHUの中には、フィンが腐食したように崩れたコイルも確認されました。

以上の点から、異物は外部の砂ではなく、コイルのフィンから発生したものではないかと考えました。

分析は金属材料の研究所へ依頼しました。研究所からの報告によって、異物の主成分がアルミニウム、硫黄、塩素だとわかりました。分析結果に対する研究所の見解は、フィンのアルミニウムが硫黄や塩素を含む酸性物質の影響で溶かされ、酸化物や硫化物、塩化物として析出した、というものでした。

酸化被膜が破壊され、腐食が進行するおそれがあります。AHU機内は、結露や加湿の水分に加え、自動車の排ガスなどの腐食性ガスにさらされるおそれがあるため、アルミニウムにとって条件のよい環境ではありません。

研究所の分析結果を踏まえ、異物が見つかったコイルを腐食対策されたコイルへ更新するよう建物所有者に提案しました。対策品のフィンは、既存同様アルミニウム製ですが、耐食性を高めるためフィン表面にアクリル樹脂がコーティングされています。この技術は、建物竣工後の1990年代中頃から広く普及が進み、現在も多くのコイルに使用されています。
