お悩み相談室

31 給湯用銅管の腐食対策

相談 30

給湯用銅管の腐食により、天井からの漏水が頻発しています。有効な対策がありましたら、教えてください。

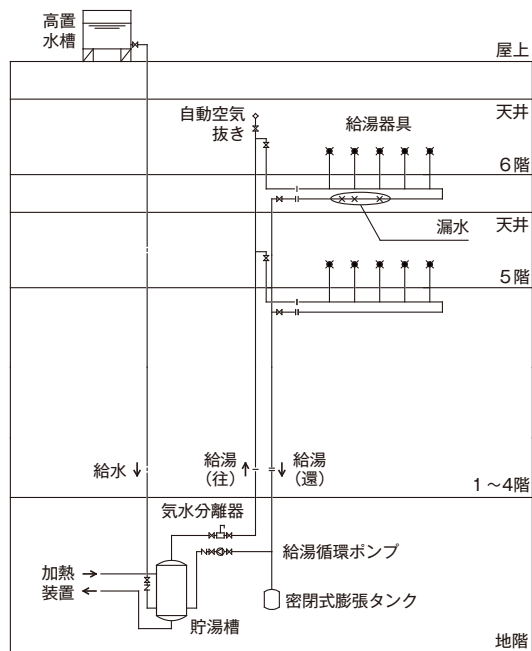
図1 事例の給湯設備

ら給湯用銅管の漏水が頻発するようになりました。給湯方式は、図1のような循環密閉式給湯システムが採用されており、漏水の多くは最上階にあたる6階系統の給湯（5階天井内）で発生していました。

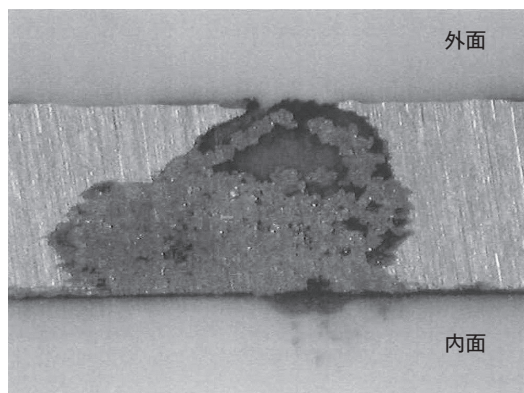
研究所の報告により、銅管内面の腐食が管肉厚を貫通したことが漏水の原因だとわかりました（写真1）。

写真1 漏水した銅管の断面

孔食発生リスクは、溶存ガスの除去と残留塩素濃度の管理によって低減することができます。現在、地下に設置されている気水分離器では溶存ガスを低減するのは困難なので、新たに開放式脱気装置を設置するなど、管内の溶存ガスを大気に放出する方法を建物所有者に提案しました。

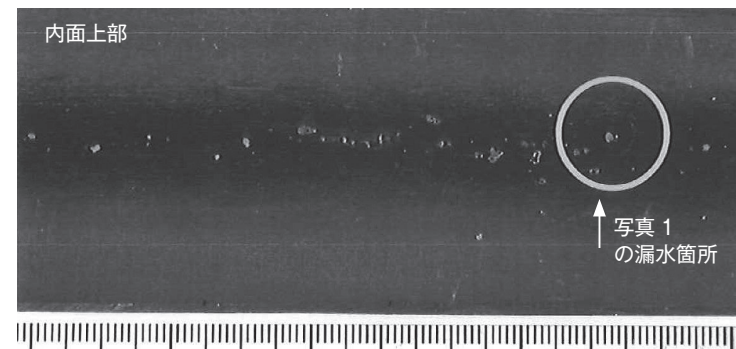
また、腐食が内面上部に集中していることから、管内で気水分離した溶存ガス（溶存酸素や残留塩素）によりエア溜まりが存在している可能性を指摘されました（写真2）。腐食した部分には緑青スケールの盛り上がり確認され、漏水部分の形状とスケールの分析結果から、銅管のII型孔食であると判定されました。

写真2 銅管の内面上部の状況

この事例の給湯水質は、硫酸イオン(SO₄²⁻)32mg/Lに対し重炭酸イオン(HCO₃⁻)50mg/Lであったことから、マトソン比は0.64と小さく、この点ではII型孔食発生傾向の水質とは言えませんでした。しかし、給水中の残留塩素濃度は0.5ppmを超えており、一般的な管理値より高い濃度が検出されました。

マトソン比が小さくても残留塩素濃度が高い場合には、II型孔食が発生するおそれがあります。塩素は高い酸化力によって水を滅菌していますが、金属に対しては強い腐食作用をもたらします。レジオネラ属菌などによる汚染防止の観点から、建築物環境衛生管理基準では、末端栓における残留塩素濃度を0.1ppm以上とするよう定められ

ていますが、給湯温度を55℃以上に保持することでも管理基準を満たします。金属腐食を防止する上では、過剰な塩素注入を見直す必要があります。
