お悩み相談室

⑤原因不明の瞬時漏電を解決した事例

相談4

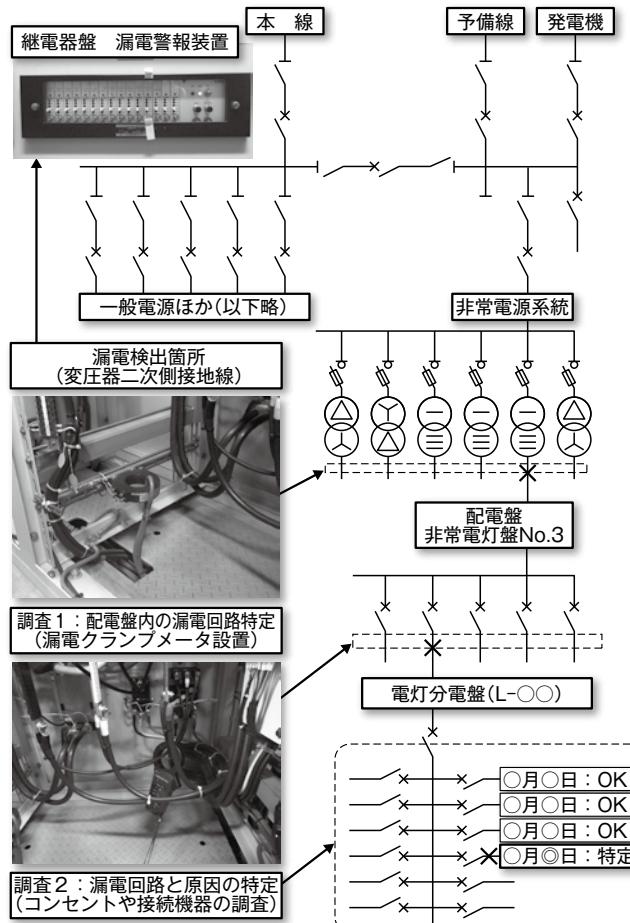
今回紹介する事例の電力系統の略図と作業内容は、図1のとおりです。

図1 電力系統の概略図と今回の作業内容

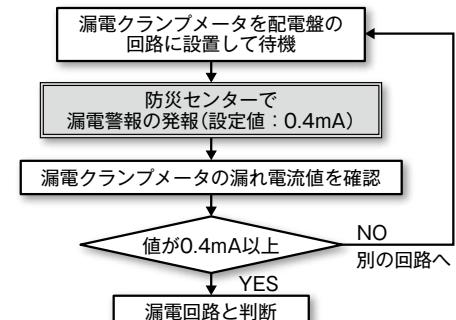
作業手順は図2のとおりで、この作業を繰り返した結果、ある病棟の4階の電灯分電盤で漏電が発生していることが特定できました。

図2 漏電回路特定の作業フロー

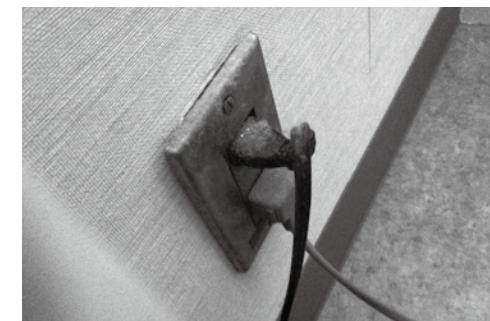
なお、今回の確認作業の途中で、ある病室のベッド下のコンセントプラグにはこりが堆積しているのを発見しました(写真1)。当初、これが原因では?と疑いましたが、調べた結果、漏電とは関係ありませんでした。

ただし、放置しておくと付着したほこりと湿気によるプラグの両極間での火花放電・発火するト

写真1 ほこりを被っているコンセントプラグ

ラッキング現象のおそれがある状態でしたので、トラブル発生前に発見できたのは幸運でした。

漏電の原因は先のベッド1台とは限らず、また、コンセントの外観点検も必要と判断し、病院側に残りの全室も点検する提案をしました。
