お悩み相談室

23 空調機フィンの腐食事例

相談 22

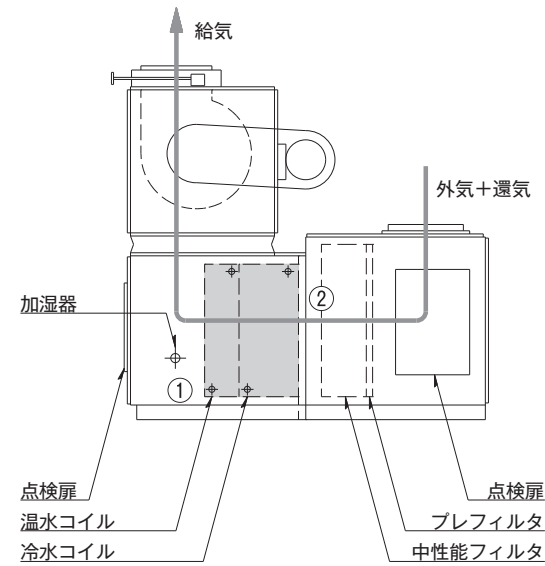
図1 エアハンドリングユニットの構成

砂状の異物は、図1の①と②で発見されました（写真1）。①では温水コイルの底部に堆積してお

り、②では冷水コイルのフィン表面を覆っていました。この異物がAHU外部から機内に侵入したとすれば、二つのフィルタを通過したことになります。しかし、フィルタ表面に異物の付着はなく、破損も見られませんでした。調査ではコイルの状態についても確認しましたが、アルミニウム製のフィンは金属の光沢がなくなり、容易に折れてしまうほどろく変質していました。

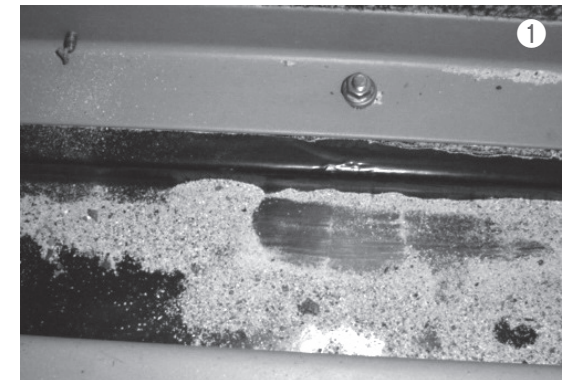
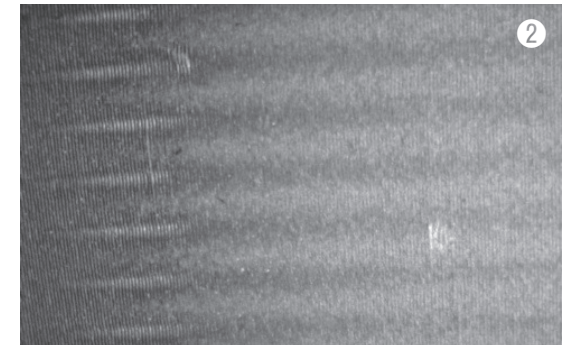
写真1 空調機内の異物

建物内のAHUをすべて調査した結果、数台の機内から同様の異物が見つかりました。こうしたAHUの中には、フィンが腐食したように崩れたコイルも確認されました。

以上の点から、異物は外部の砂ではなく、コイルのフィンから発生したものではないかと考えました。

分析は金属材料の研究所へ依頼しました。研究所からの報告によって、異物の主成分がアルミニウム、硫黄、塩素だとわかりました。分析結果に対する研究所の見解は、フィンのアルミニウムが硫黄や塩素を含む酸性物質の影響で溶かされ、酸化物や硫化物、塩化物として析出した、というものでした。

酸化被膜が破壊され、腐食が進行するおそれがあります。AHU機内は、結露や加湿の水分に加え、自動車の排ガスなどの腐食性ガスにさらされるおそれがあるため、アルミニウムにとって条件のよい環境ではありません。

研究所の分析結果を踏まえ、異物が見つかったコイルを腐食対策されたコイルへ更新するよう建物所有者に提案しました。対策品のフィンは、既存同様アルミニウム製ですが、耐食性を高めるためフィン表面にアクリル樹脂がコーティングされています。この技術は、建物竣工後の1990年代中頃から広く普及が進み、現在も多くのコイルに使用されています。
