31 給湯用銅管の腐食対策

設備お悩み解決委員会

相談 30

給湯用銅管の腐食により、天井からの漏水が頻発しています。有効な対策がありましたら、教えてください。

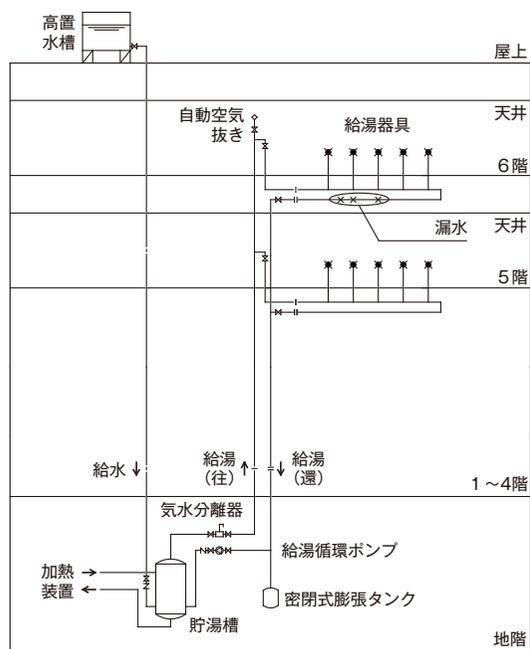
図1 事例の給湯設備

ら給湯用銅管の漏水が頻発するようになりました。給湯方式は、図1のような循環密閉式給湯システムが採用されており、漏水の多くは最上階にあたる6階系統の給湯(5階天井内)で発生していました。

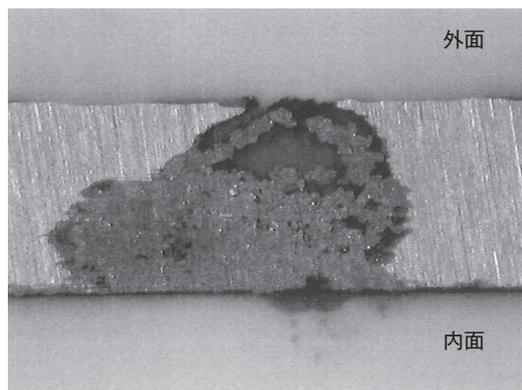
研究所の報告により、銅管内面の腐食が管肉厚を貫通したことが漏水の原因だとわかりました(写真1)。

写真1 漏水した銅管の断面

孔食発生リスクは、溶存ガスの除去と残留塩素濃度の管理によって低減することができます。現在、地下に設置されている気水分離器では溶存ガスを低減するのは困難なので、新たに開放式脱気装置を設置するなど、管内の溶存ガスを大気に放出する方法を建物所有者に提案しました。

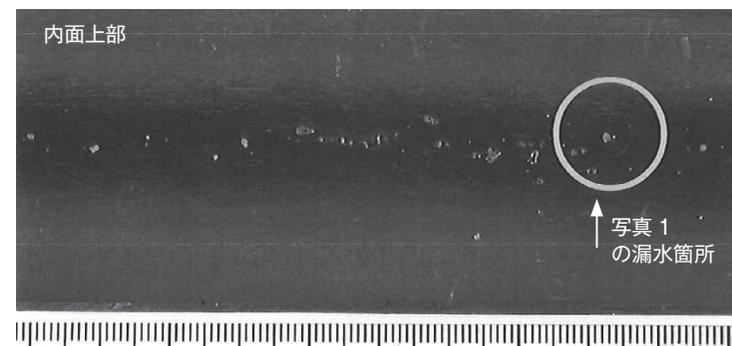
また、腐食が内面上部に集中していることから、管内で気水分離した溶存ガス(溶存酸素や残留塩素)によりエア溜まりが存在している可能性を指摘されました(写真2)。腐食した部分には緑青スケールの盛り上がり確認され、漏水部分の形状とスケールの分析結果から、銅管のII型孔食であると判定されました。

写真2 銅管の内面上部の状況

この事例の給湯水質は、硫酸イオン(SO₄²⁻)32mg/Lに対し重炭酸イオン(HCO₃⁻)50mg/Lであったことから、マトソン比は0.64と小さく、この点ではII型孔食発生傾向の水質とは言えませんでした。しかし、給水中の残留塩素濃度は0.5ppmを超えており、一般的な管理値より高い濃度が検出されました。

マトソン比が小さくても残留塩素濃度が高い場合には、II型孔食が発生するおそれがあります。塩素は高い酸化力によって水を滅菌していますが、金属に対しては強い腐食作用をもたらします。レジオネラ属菌などによる汚染防止の観点から、建築物環境衛生管理基準では、末端栓における残留塩素濃度を0.1ppm以上とするよう定められ

新築や増築で新たに銅管の使用を検討する場合は、脱気装置の導入に加え、エア溜まりができない配管施工と腐食対策された銅管(STC銅管)の選定をお奨めします。
