お悩み相談室

48 厨房排気設備の排気不良調査とその対応事例

相談 47

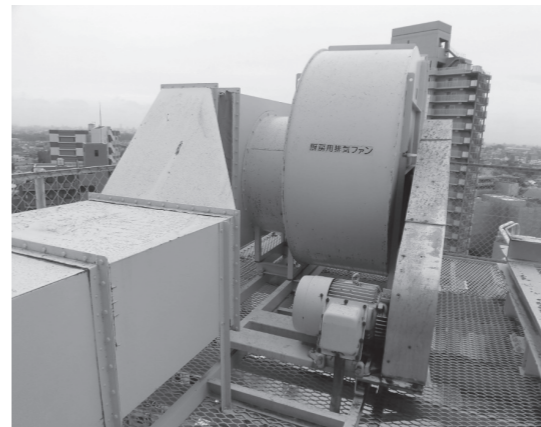
翌日、管理人とともに最上階に設置されている厨房排気ファンを確認しました(写真1)。厨房排気ファンの能力は54000m³/h、モーター容量は18.5kWで、ダンパー開度を確認したところ、30%に絞られた状態でした。さらに、厨房排気ファンを見下ろす鉄骨架台に上ったところ、キャンバス継手上部が腐食して穴があいているのを発見しました(写真2)。この穴から外気を吸い込み、ショートサイクルが発生しており、ガスレンジ上部の排気フードから十分に排気できない状態でした(図1)。

写真1 厨房排気ファンの設置状況

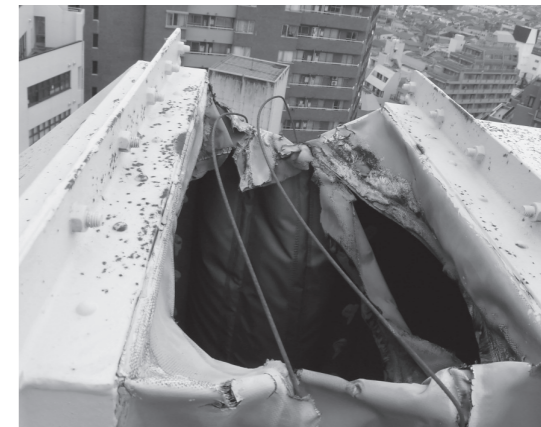
キャンバス継手の穴は、下部からの目視では、気づかない位置にあったため、発見が遅れたものと思われます。

で運転している厨房排気ファンの運転音について近隣住民から苦情があり、その対応として調整したようです。ダンパー開度を絞ったことで給気と排気のバランスが大幅にくずれた上、キャンバス継手の穴からのショートサイクルも加わって、設計上の排気量が確保されなくなり、今回の自動火災報知機鳴動の原因となりました。

写真2 キャンバス継手上部の腐食穴あき

そこで、キャンバス継手の更新を専門ダクト業者に依頼して修繕した上、全体風量を調整して対応完了としました。

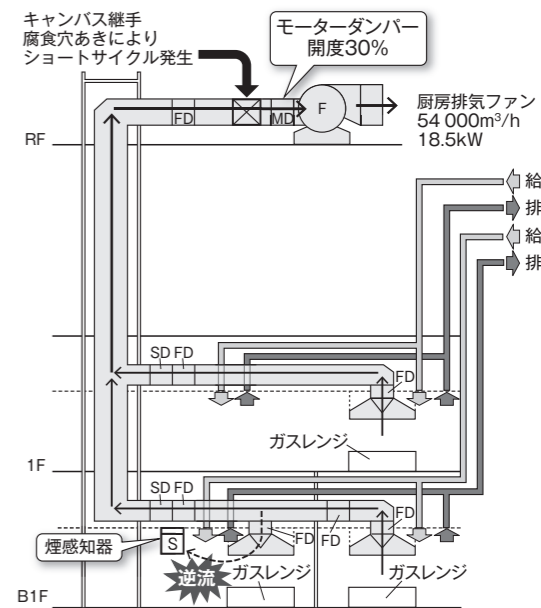
図1 厨房排気設備概略図
