47 フラッシュバルブの止水不良の原因を解明した事例 設備お悩み解決委員会

相談 46

雑用水利用トイレの大便器でフラッシュバルブの止水不良により水使用量が増加し、事後対応のための部品交換が頻発しています。どのような対策があるのでしょうか。

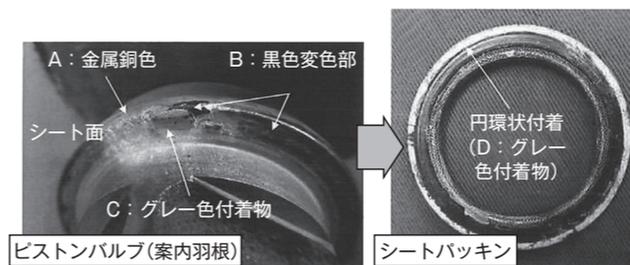
た。その結果、青銅製 (BC6^{*1}) バルブ (内面アクリル樹脂電着塗装) の案内羽根シート部の一部が削れて素地が露出し、シートパッキン (EPDM^{*2} + 補強網 SUS304) は劣化してシート面が凹み、白い付着物が見られるとの外観観察による所見でした (写真1)。

写真1 案内羽根とシートパッキンの状況

そして、構造・材質上の不具合が直接の原因ではないので、運用上で定期的 (4~5年程度) にパッキンとフラッシュバルブの交換対応を要するというのがメーカーの結論でした。

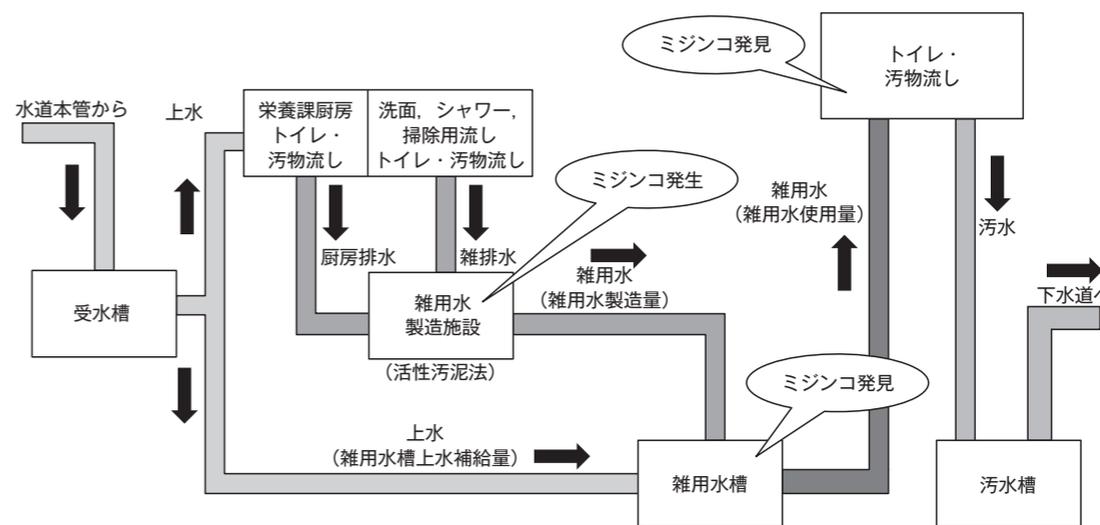
図1 雑用水製造フロー

一方、雑用水供給システムの調査によると、雑用水製造施設でミジンコ (カイミジンコ) が周期的に発生しており、それが衛生器具に運ばれて付着有機物となり、腐食・潰食の原因となっていました (図1)。

原因は、雑用水製造施設で、後生動物 (ミジンコ) 発生とその越流・拡散の管理ができなかったことでした。その結果、発生したミジンコを含む汚泥

が雑用水配管系統に流出し、通常の雑用水環境を悪化させ、雑用水仕様の弁締切り機能部分での腐食・潰食を発生させて、弁寿命を縮めることになり、締切り不良の弁が短期間に頻出しました。

その対策として、以下の汚泥管理、越流管理、ばっ気管理を行いました。

越流対策として、(バルキング汚泥解体対応) 最終沈殿槽からの汚泥の越流を防ぐため、次亜塩素酸の注入、汚泥負荷調整、返送汚泥とばっ気槽 DO (溶存酸素) 管理を行いました。

雑用水配管系統への流入対応として、雑用水移送ポンプ水槽流入口にフィルターを設置しました。

後生動物発生量管理として、ばっ気管理 (継続

対応) と薬品投入 (緊急対応) を実施しました。
