お悩み相談室

88 騒音・振動のトラブル・クレーム(後編)

相談 84

竣工当初はなんの問題もなかったのですが、最近になって、騒音・振動のトラブル・クレームが増えました。考えられるその要因と解決方法を教えてください。

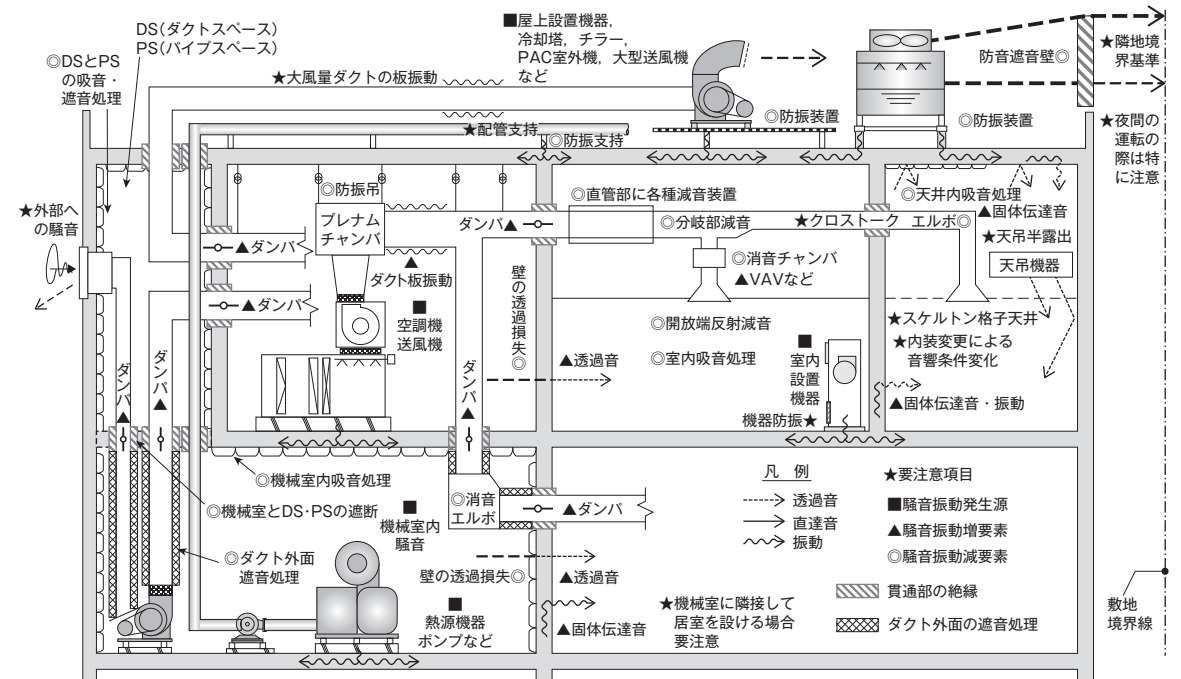
図1 空調設備系の騒音・振動発生源と対策・注意点

図1に空調設備系の騒音・振動発生源と対策・注意点を示します。これを参考に発生源、伝播経路、対策を検討してください。

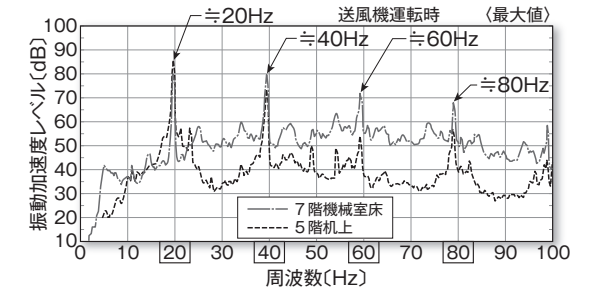
図2 振動加速度スペクトルの比較

送風機と防振装置のメーカーも調査に参加し、7階機械室床と5階机上の振動加速度スペクトルを測定すると、どちらもほぼ20Hz付近に大きなピークがあり、その整数倍の40Hz、60Hz、80Hz付近に小ピークがみられました(図2)。また、問題の机を加振すると、ほぼ20Hzに固有振動数がありました。加振源(送風機)の振動数と被加振側(机)の固有振動数が重なり、振動が増幅されて起こる「共振」と呼ばれる現象です。

増設送風機の影響が大きかったのは、大梁の真上に設置されていて、ここから直下の6階～5階に振動が伝播しやすかったためと考えられます。実は、直下の6階にも振動は伝わっていたのですが、共振する物(机など)がなかったのが、問題にはなっていなかったのです。

最終的に、送風機の防振装置を、同じスプリング型でもさらに高グレードの(振動伝達率の小さい)ものに交換して解決しました。新築時の設計者・施工者もここまでは予見できなかったことでしょう。
