# 94 活線状態での漏れ電流測定の重要性

# 設備お悩み解決委員会

### 相談 88

総合病院で動力用変圧器のB種接地線に流れる漏れ電流を測定したところ、異常に多いことがわかりました。病院では部分停電にするのは難しいので、活線状態で原因を調査する方法を教えてください。

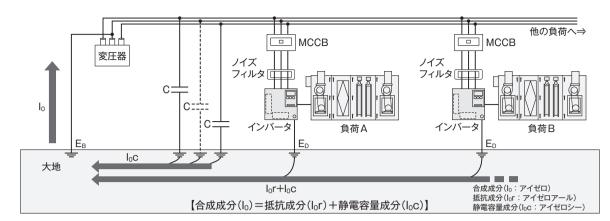
図1 測定する負荷の結線図

今回紹介する事例で問題になったのは空調負荷でした.測定する負荷の結線図を図1に,負荷の構成と漏れ電流の帰還ルートを図2に,測定結果

動力用変圧器のB種接地線に流れる漏れ電流が 異常に多いため、同じ変圧器系統負荷の漏れ電流 をくまなく測定しました。汎用品のリーククラン プテスターと活線メガ ( $I_0$ r 測定器) でそれぞれ測 定し、比較を行いました。
