99 音を可視化するツールを用いた異音の調査

相談 93

騒音発生の伝播状況をわかりやすく調査する方法はないでしょうか。

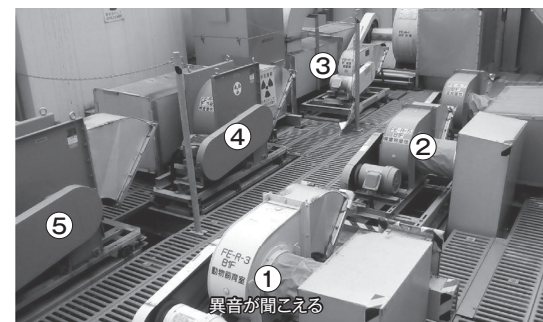
写真3 異音が発生した排気ファン設置現場

ある排気ファンのモータを交換したところ異音が発生し、その発生源を調査したいという相談がありました。そこで、音を可視化するツールを用いて、調査した事例を紹介します。

写真3が、異音が発生した排気ファンです。

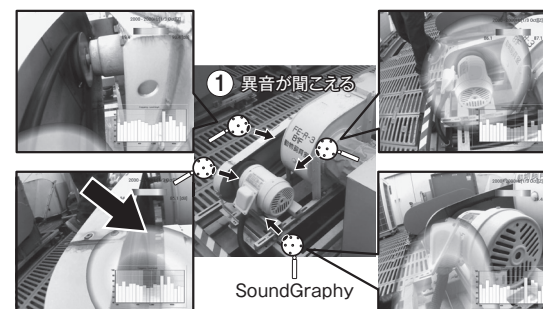
写真5 異音発生箇所の特定

2kHzの異音の発生箇所を特定するため、写真5中央の矢印のように、排気ファン①をさまざまな方向から測定してデータを可視化しました。それらのデータを総合的に分析すると、モータ内部のカップリング部(矢印)や可とう管接続部を通して伝播していました。

また、3.15kHzの異音も同様に分析したところ、モータ内部から開口部や上部表面を介して伝播していました。

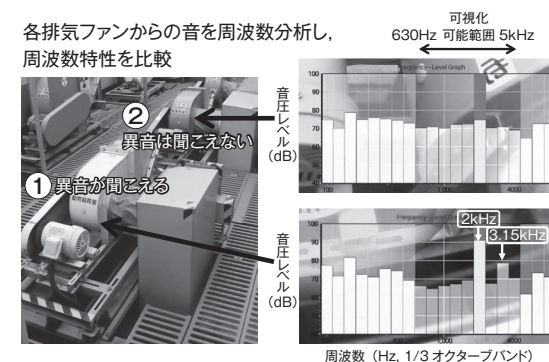
写真4 異音の周波数の特定

まず、同一仕様の排気ファン①・②の音の周波数分析を行って、異音の周波数を特定しました。写真4右側の周波数特性によると、可視化可能範囲630Hz～5kHzのうち、下段に示すように2kHzと3.15kHzの音圧レベルが卓越しており、これが異音の周波数だと予想できました。

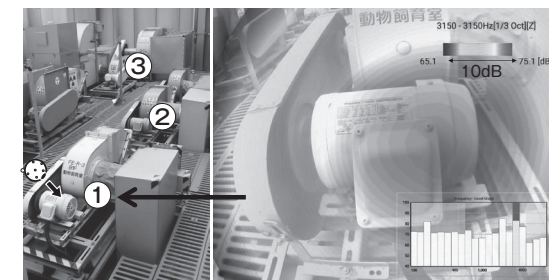
写真6 異常機①の可視化画像

今度は、排気ファン①の異音を分析するため、写真6右側上段に示すように、カラースケール(周波数帯)の設定を最大75dB、最小65dBに固定して、異音が聞こえない排気ファン②と比較しました。すると、写真7に示すように、正常機②では同心円のスペクトル図が表示されず、異常機①より少なくとも10dB以上、音が小さいことがわかりました(異音が聞こえない排気ファン③でも同様の結果)。また、2kHzの異音では、カップリング部に何らかの不具合がありそうだということも明らかになりました。
