お悩み相談室

103 竣工引渡し検査で見抜けなかった空調機周りの意外なトラブル TMES設備お悩み解決委員会

設備のトラブルを事前に予防する方法があったら教えてください。

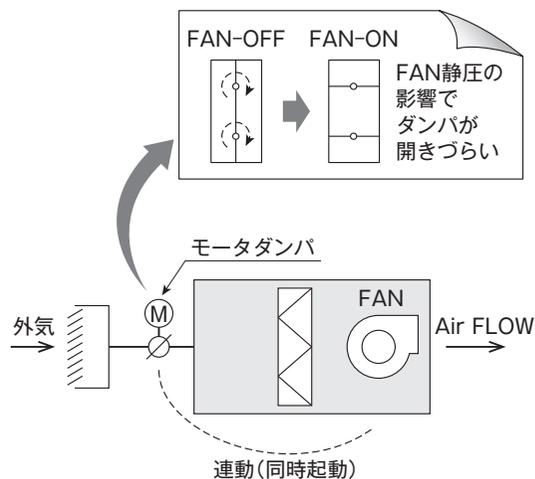
図1 外調機のダクトフロー図

一つめの事例は、外調機のモータダンパのモータが焼損したというトラブルでした。現地を確認してみると、外調機の送風機とダンパが、図1に示すように連動していました。

実際に起動させてみると、単なる連動なので、送風機を運転すると、ファンの静圧の影響でダンパが開きにくくなっていました。すなわち、焼損は、モータに過剰なトルクがかかったことが原因と考えられます。

送風機の起動信号にタイマーを組み込み、送風

機の起動を90秒ほど遅らせ、モータダンパは起動信号と同時に動作するようにしてみました。これで、送風機起動指令→モータダンパ開→送風機起動となり、ダンパが開くときの回転トルクは減少し、起動時のダンパはスムーズに開くようになりました。

さらに、外気取込みダクトのダンパ内は外部と同じ環境であると考え、ダンパのさびつきを考慮して、軸棒をステンレスにし、軸受けをテフロン製にして固着防止を図りました。

これらの対策の後、モータ焼損のトラブルは発生しなくなりました。

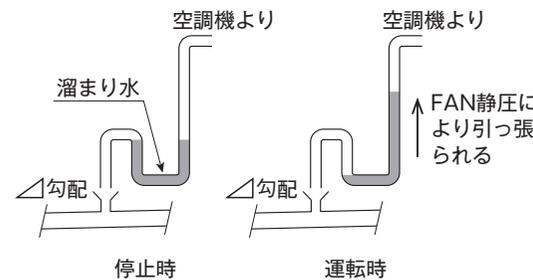
図2 配管での封水トラップ

二つめの事例はドレン水の排水不良です。空調機に付いている覗き窓から内部を見ると、

空調機内で発生した結露水（ドレン水）がドレンパンに溜まったまま排水されていませんでした。ドレン配管は、図2に示すように配管で封水トラップをとって施工されており、勾配もとられていました。

まずは、配管内の圧力差について考えてみました。流出部分はドレン配管内で大気に開放されているので、大気圧と同等と考えられます。流入側である空調機内部は、送風機の吸込み能力の分だけ負圧になっています。これが原因となり、空調機内で発生した結露水が排水されずに機内に溜まっていた。

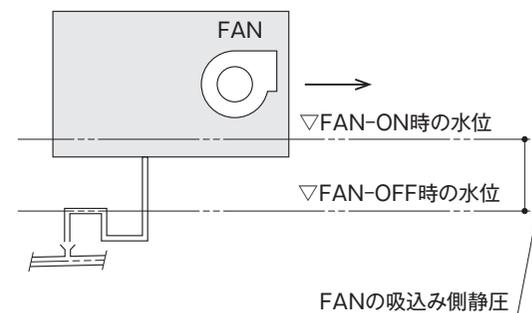
図3 改修前の水位バランス

図3に示すように、空調機の吸込み能力の分だけ、ストローで吸うように水位が上がります（ただし、能力以上に水位が上がることはありません）。その水位を保ちながら排水は行われます。この事例の原因は、その上限水位の位置が空調機内になってしまったためでした。
