事例に学ぶ 設備 お悩み相談室

26 落雷による給水設備のリレー故障事例

相談 25

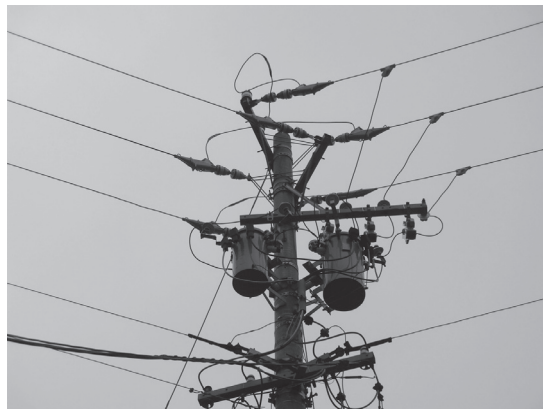
夏の夕方、東京都内で落雷があり、電力会社の柱上変圧器(写真1)が焼損しました。変圧器の焼損によって送電地域一帯の動力系統が停電しましたが、その共同住宅の管理者が停電に気が付いて各所に連絡を取り始めたのは、深夜になってからのことでした。

写真1 柱上変圧器の設置例

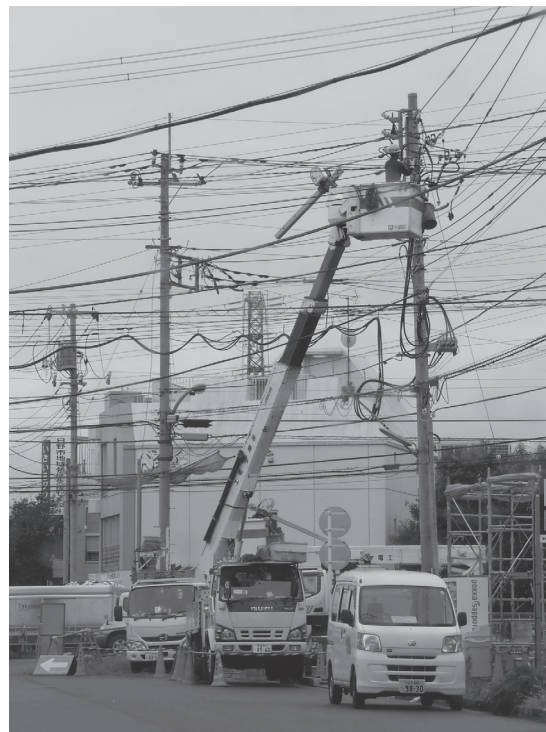
管理者から連絡を受け、共同住宅に到着して上記の状況を聞き取り、電力会社に連絡を取りました。深夜、電力会社によって焼損した柱上変圧器が交換(写真2)された後、動力系統の復電が確認

写真2 バケット車による高圧線工事例
