16 内視鏡による排水主管検査と維持管理業務改善 設備お悩み解決委員会

相談15

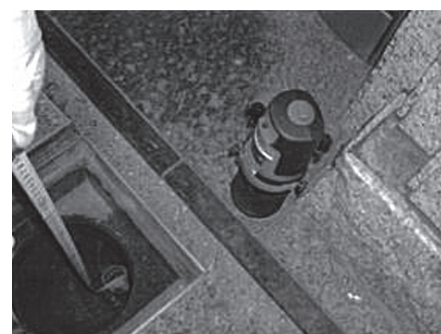
図1・写真2の要領で、レーザー水平器をセットして基準高さからコンベックスで各小口径枡の管底深さを記録し、順次レベル差を割り出しました。その結果、一部で陥没などによる逆勾配での水溜まりがあるものの、全体では1/200の順勾配であることを確認しました。

写真2 レーザー水平器とコンベックスによる管底深さ調査

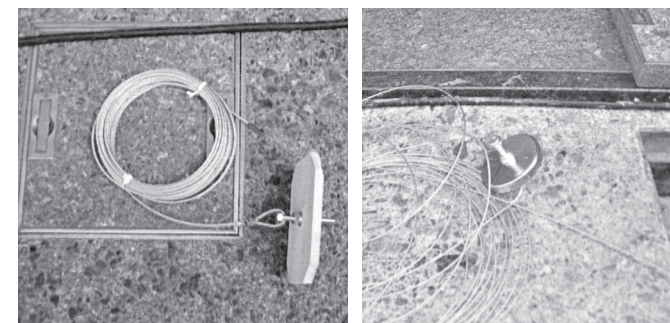
写真4 固着油脂の除去治具

を円形鉄板で挟み、両端にステンレスワイヤーを10m取り付け、水上の枡と水下の枡の両方からワイヤーを綱引きして、配管内の汚れを掻き出す。②固着油脂の削ぎ(写真4)

固着油脂をワイヤーキャップ(75φ)と木板(150□)で荒削ぎしました。

これにより、配管内の詰まりを早期に除去することができて高圧洗浄作業を行う必要がなくなったため排水設備を損傷させずに済み、グリストラップ清掃と高圧洗浄作業費が削減できました。
