21 設備管理におけるサーモグラフィーの活用事例 設備お悩み解決委員会

サーモグラフィーを用いた画像は、便利そうなのですが、設備管理業務では具体的にどのような用途があるのでしょうか。

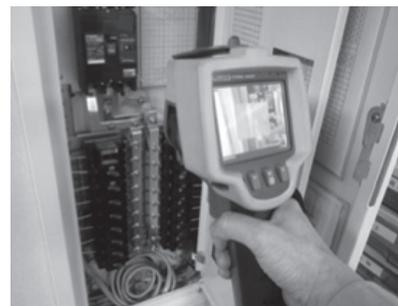
写真1 サーモグラフィー

サーモグラフィー（写真1）は、広範囲の物体の表面温度の分布がひと目でわかるので、いわゆる「見える化」の代表選手と呼べるものです。ここでは、設備別のサーモグラフィー使用事例をいくつか紹介します。

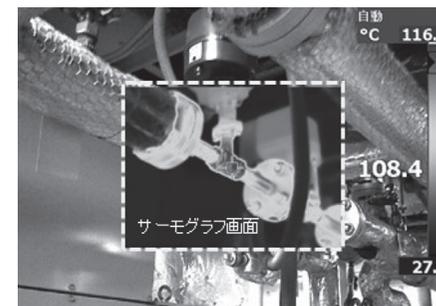
写真4 温水配管の保温をしていない箇所

断熱が不十分な箇所は意外と多く、これを改善することで放熱によるエネルギーロスを低減することができます。これは、言葉にするのは簡単ですが、改善が必要な箇所を実際に特定するのはなかなか一筋縄ではいきません。しかし、保温が必要な箇所とそうでない箇所の違いが、サーモグラフィーなら一目瞭然です。写真4は温水配管をサーモグラフィーで見た様子です。温度の数値で示すだけではなく視覚に訴える効果があるので、ビルオーナーに改善提案をする際には、有効な方法ではないでしょうか。

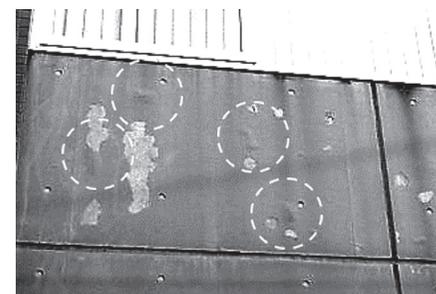
写真5 コンクリート壁の表層の浮き状況(上)と
サーモグラフィーの画面表示(下)

写真5上のように目視でも明らかに劣化が判断できる箇所に対してサーモグラフィーを使用して

みました。すると、写真5下のように、表層に浮きの見られる箇所が周囲より明るい(温度が高い)ことが確認できました。

サーモグラフィーで問題箇所を確認できるような周囲との温度差を生じるには、相応の空間(剥離による空気の間)が必要です。また、撮影する時間帯は、日中よりも朝方のほうが良・不良箇所の温度差が出やすいことがわかりました。日射による温度上昇の速さに差があるためと思われます。
