99 音を可視化するツールを用いた異音の調査

相談 93

騒音発生の伝播状況をわかりやすく調査する方法はないでしょうか。

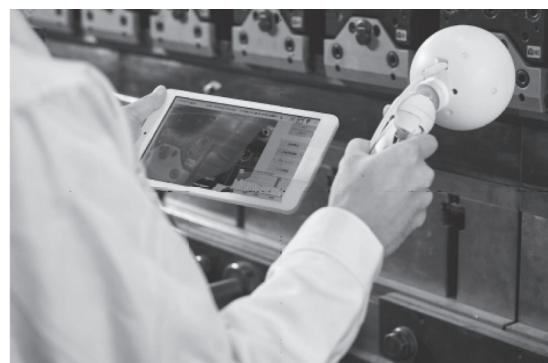
写真1が調査に使用したツール※で、カメラと複数のマイクが内蔵されている測定部、撮影・集音されたデータが表示されるタブレット部から構成されています。カメラ画角内で集音されたデータは、写真2右上に示すカラースケールのように、音圧レベルの低い青色から高い赤色のスペクトル

写真1 音の可視化ツール「SoundGraphy」

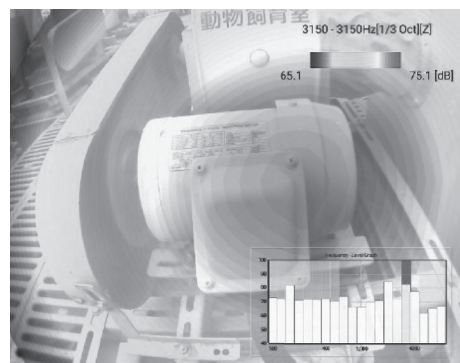
図として、音源を中心とする同心円状に音圧が表示されます。また、写真2右下のように、周波数帯ごとの音圧レベルを表示することもできます。

写真2 可視化ツールの表示画面
