70 IoTカメラによる設備管理現場の省力化事例

設備お悩み解決委員会

相談 68

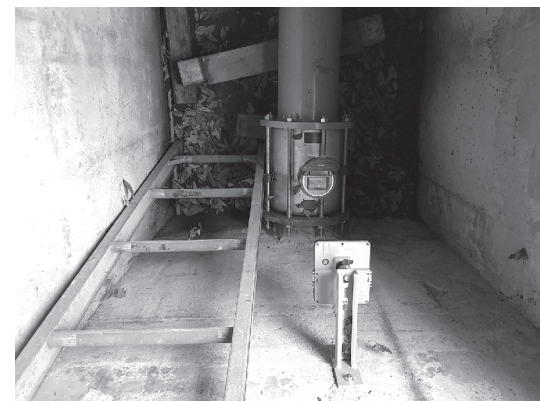
写真1 IoTカメラ外観(LiLz株式会社)

今回紹介するのは、計器の遠隔点検に特化したシステムです。専用IoTカメラ(写真1)で撮影した計器の画像と、その画像データから数値化された検針値の一覧が管理画面に表示されます。

なお、専用IoTカメラは充電式のため、電源工事が不要です。また、防水・防塵機能により、屋外でも使用できます。

関係者も確認する必要がありました。そこで、給湯温度調節器の前面にIoTカメラを設置しました。専用IoTカメラの設置可能な環境は、温度-10~50℃、湿度20~80%なので、熱源機械室でも十分に使用できます。

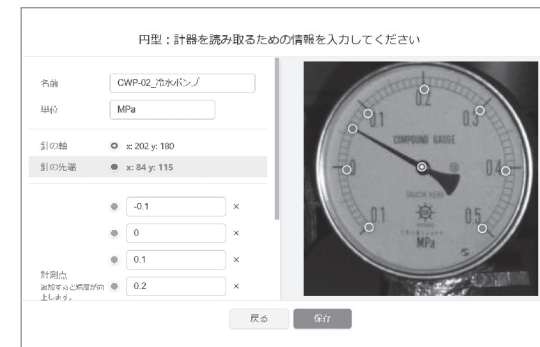
図1 管理画面での読み取り設定

IoTカメラで撮影した画像データは、クラウドプラットフォームへ自動送信されます。その画像データに対して「読み取り設定(図1)」を行うことで、画像解析により検針値が推定されて、クラウド上に保存されます。推定された値を管理員が確認・修正することで、画像データの数値化は完了します。数値化されたデータは、CSVファイルとして外部出力が可能なので、設備の最適運転検討などに活用できます。

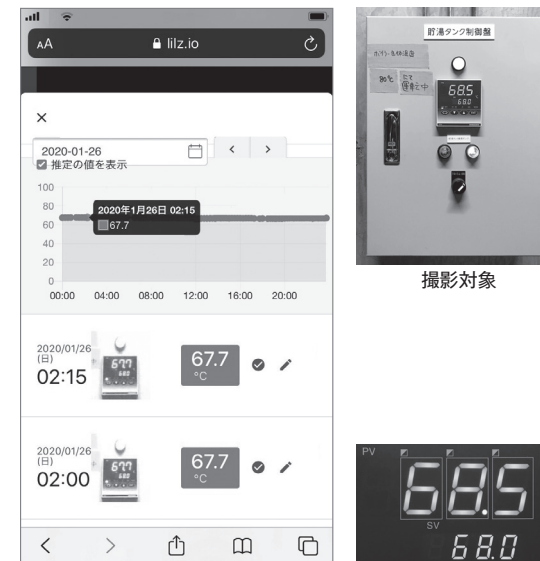
図2 スマートフォンでの確認

その結果、現場に設置されている温度調節器の値をスマートフォンでも確認できるようになり、現場を離れている工事関係者もホテルに供給されている給湯温度を遠隔で確認することができるようになりました(図2)。
